# FORTECA – PRIJEDLOZI ZA DALJNJI RAD

Voditelj istraživanja na Forteci u ljeto 2018.

Dr sc Dinko Radić, arheolog

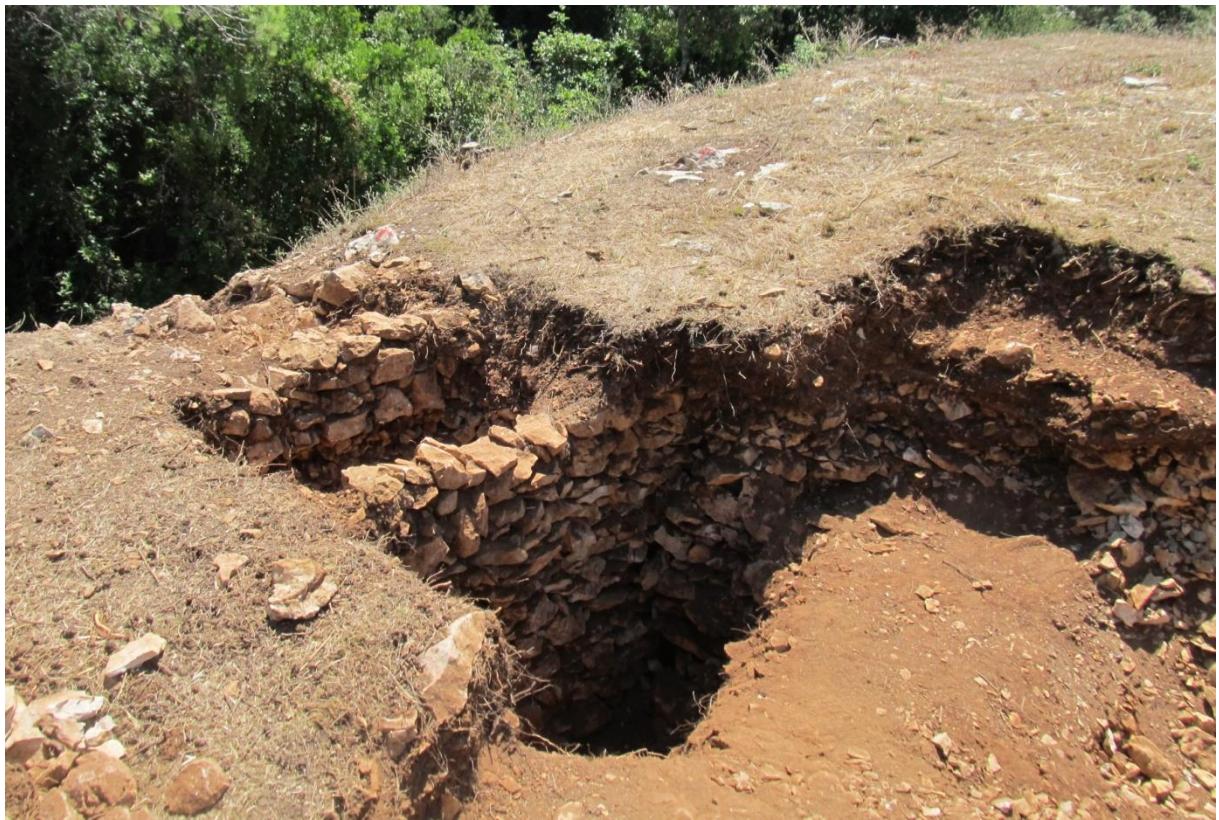
Položaj Sonde 5, desno je dio hrpe donesenog materijala

Prije početka radova na saniranju bedema utvrde bilo bi potrebno "raščistiti" prostor između sjeveroistočnog i južnog bedema na kojem je prije nekoliko desetljeća deponirana veća količina zemlje i kamenja pomiješanih s ljudskim skeletnim ostacima. Naša procjena je da se radi od oko 200 m<sup>3</sup>, ali mala je vjerojatnost da je sav materijal uzet s groblja, što bi moglo znatno pojednostaviti njegovo dislociranje. U slučaju da se ne radi o materijalu s groblja mogao bi se koristiti neki građevinski stroj (utovarivač) uz konstantan nadzor arheologa. Vjerojatno se dijelom radi i o urušenoj ispuni bedema.

Onaj dio sedimenta u kojem se javljaju ljudske kosti potrebno je iskopati ručno, po pravilima arheološke struke, s time da ako se potvrdi pretpostavka da se radi o sekundarno deponiranom ljudskom osteološkom materijalu novovjekovne starosti, te će se kosti nakon antropološke analize pohraniti u kosturnici Gradskog groblja, ostatak materijala se može koristiti za gradnju bedema, a zemlja za poravnavanje platoa Fortece (npr. zapadnog dijela).

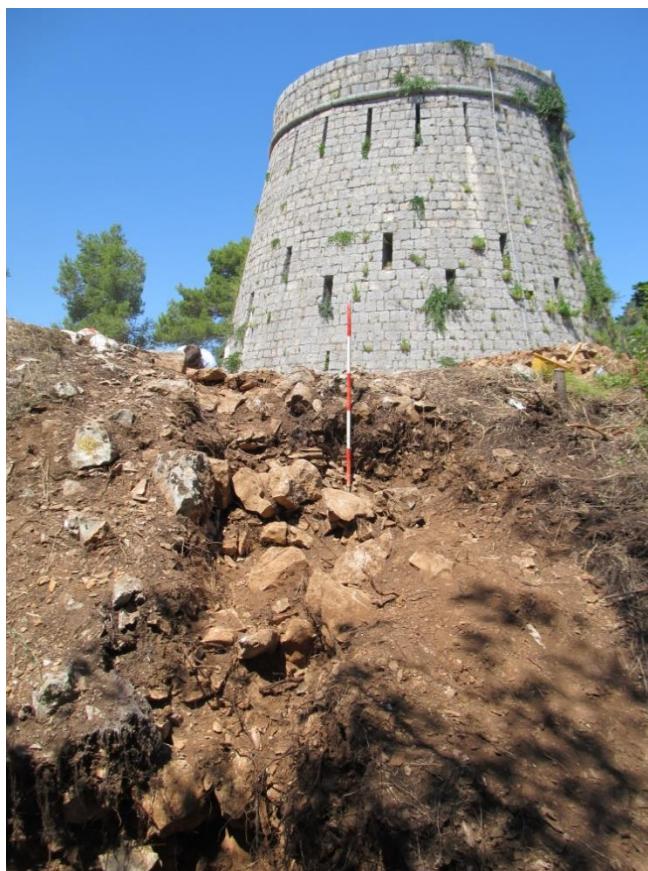
Istočni bedem na početku iskapanja

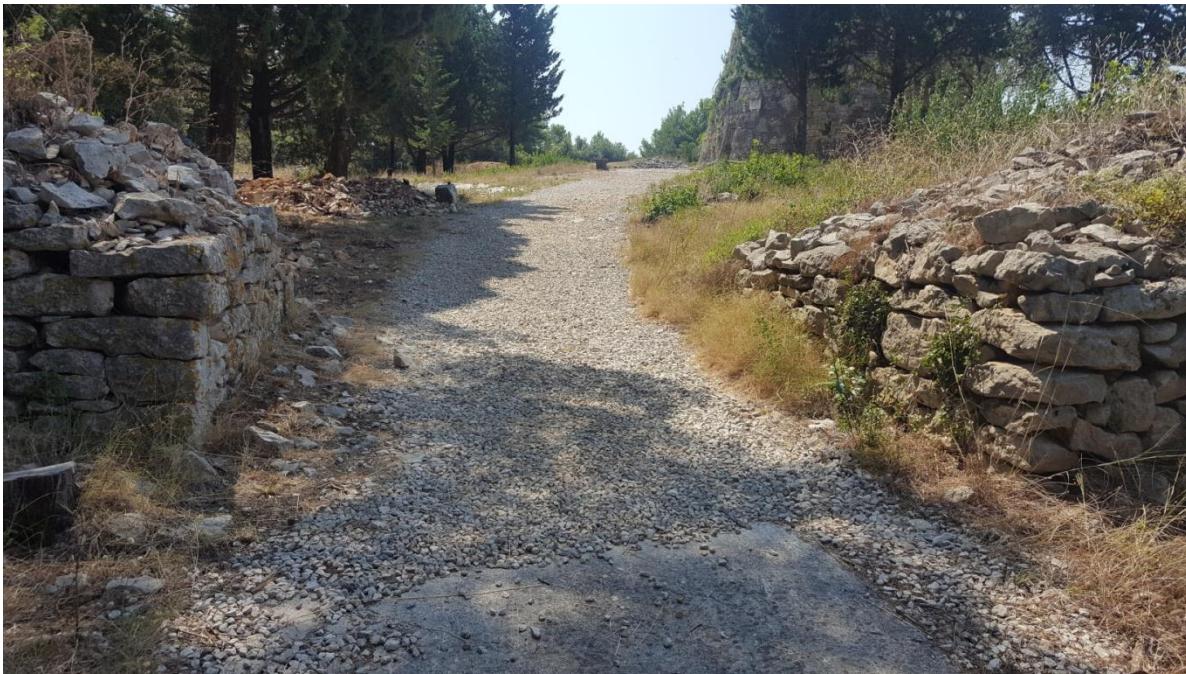
Ljeva (sjeverna) strana i desna (južna) strana ulaza. Pogled izvana.

Na sjevernom dijelu ovog bedema nalazi se položaj jedinog poznatog ulaza u tvrđavu. Zbog raznih pregradnja, pa i onih nastalih u novije vrijeme, izvorni ulaz je srušen, znatno proširen i potpuno preoblikovan. Danas njegova širina iznosi oko 3 metra, lijeva strana (prema sjeveru) je donekle uspješno obnovljena prije stotinjak godina, zajedno s dijelom sjeveroistočnog bedema, a desna strana ulaza, odnosno kamenje na toj strani (prema jugu) je nedavno vrlo neuspješno presloženo uz neprimjereno korištenje betona. Prepostavljam da (barem za sada ili u prvoj fazi) naša intencija neće biti obnova izvornog izgleda ulaza u utvrdu jer bi se njegova skromna širina teško mogla prilagoditi suvremenim standardima. Uzor za uređenje južne strane ulaza bi trebala biti ona sjeverna.

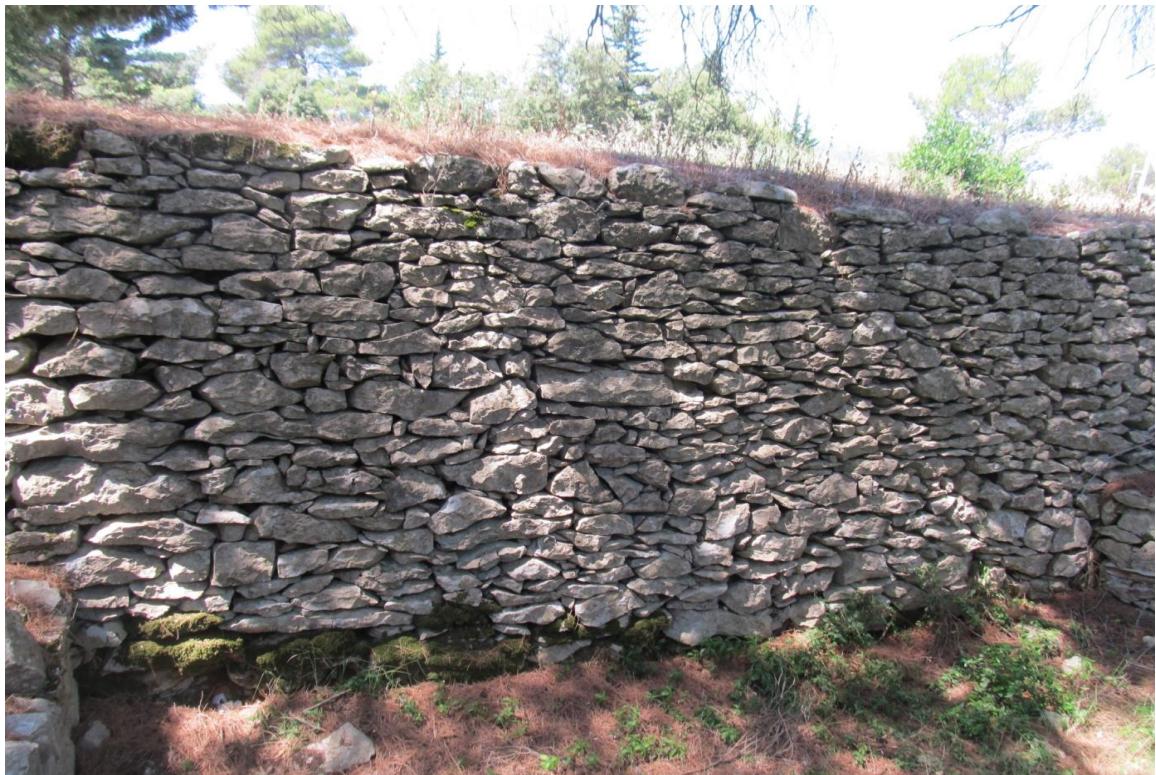
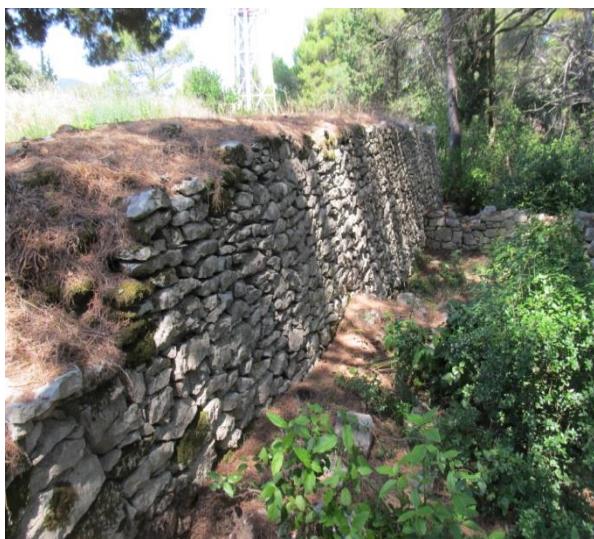
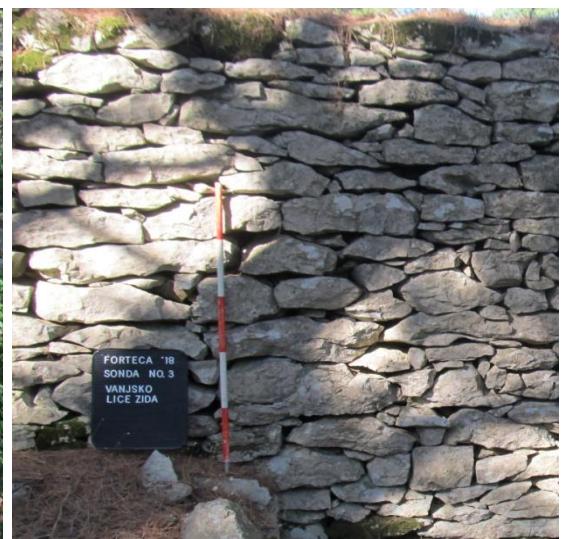
Tridesetak metara vanjskog lica bedema na potezu od ulaza u utvrdu pa do naše Sonde 3 najbolje je sačuvan (ili obnovljen?) potez bedema na Tvrđavi sv. Vlaha. Visina bedema iznosi 2,5-3 metra, kamenje je precizno složeno, bez vezivnog sredstva i uz minimalan, ali primjetan nagib "prema unutra" tj. presjek bedema je trapezaste forme s užom gornjom stranicom. Zbog pada terena unutrašnje lice je barem metar niže, a po kvaliteti gradnje je slično onom vanjskom.

Promatrajući bedem, ali i položaj izvornog ulaza u utvrdu, nameće nam se prepostavka da je taj potez obnovljen prije vjerojatno stotinjak godina, u vrijeme uređenja pješačke staze i proširenja ulaza u utvrdu. Obnova je obavljena na način da je (suho)zid temeljito razgrađen te ponovno sagrađen u gabaritima približnim izvornim. Adaptacija je zahvatila manji dio sjeverozapadnog bedema, do ulaza u utvrdu, spoj sjeverozapadnog i sjeveroistočnog zida i približno dvadesetak metara sjeveroistočnog zida (vidi donje fotografije a, b i c). Indikativno je da na tom dijelu gotovo da ni nema urušenog kamenja.

Čišćenjem središnjeg dijela zida u njegovom središtu je uočena struktura koja se nastavlja u smjeru vanjskog zida objekta kat br 497. Nakon temeljitog čišćenja trebati će ostaviti vidljivim najgornji red kamenja na tom zidu (na fotografiji – označeno strelicom).

*Vanjska (rekonstruirana?) strana sjeveroistočnog bedema*

Budući radovi na tom dijelu trebali bi biti minimalni. Potrebno je očistiti središnji dio bedema, odnosno gornjih desetak centimetara humusa, učvrstiti (odnosno podignuti) najgornji red kamenja na vanjskom i unutrašnjem licu.

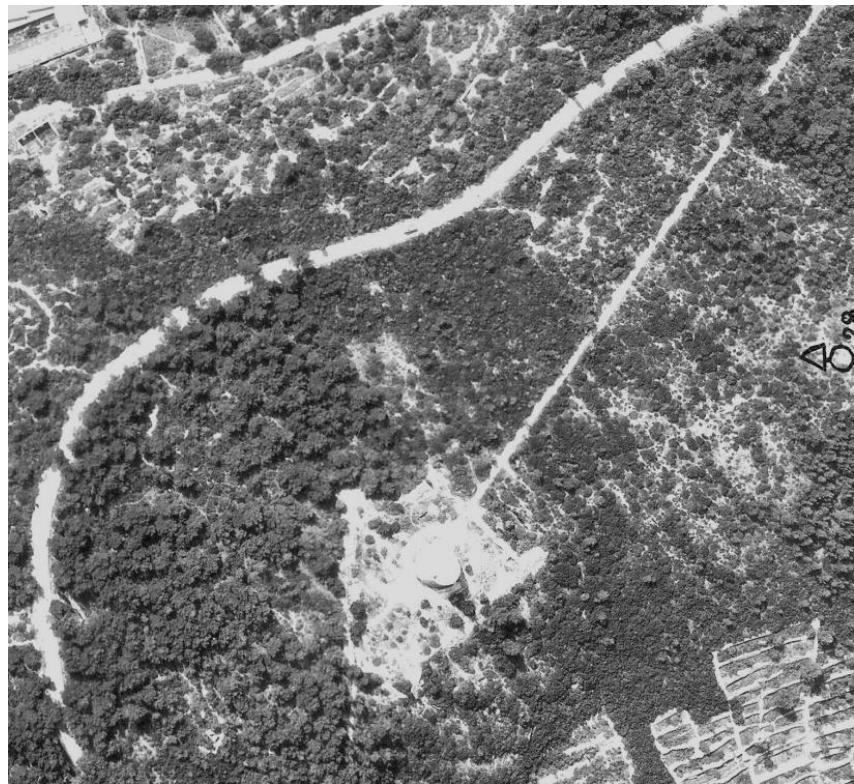
*Fotografija stanja ranih 60ih prošlog stoljeća. Put do Fortece je bio probijen, ali nema naznaka da je desno od njegovog ulaza deponirana zemlja.*
