Forteca 2018.

Izvešće o provedenom arheološkom iskapanju na Tvrđavi sv. Vlaha (Forteci) iznad Korčule ljeti 2018.

| Lokalitet: | Tvrđava Svetog Vlaha (Forteca) |

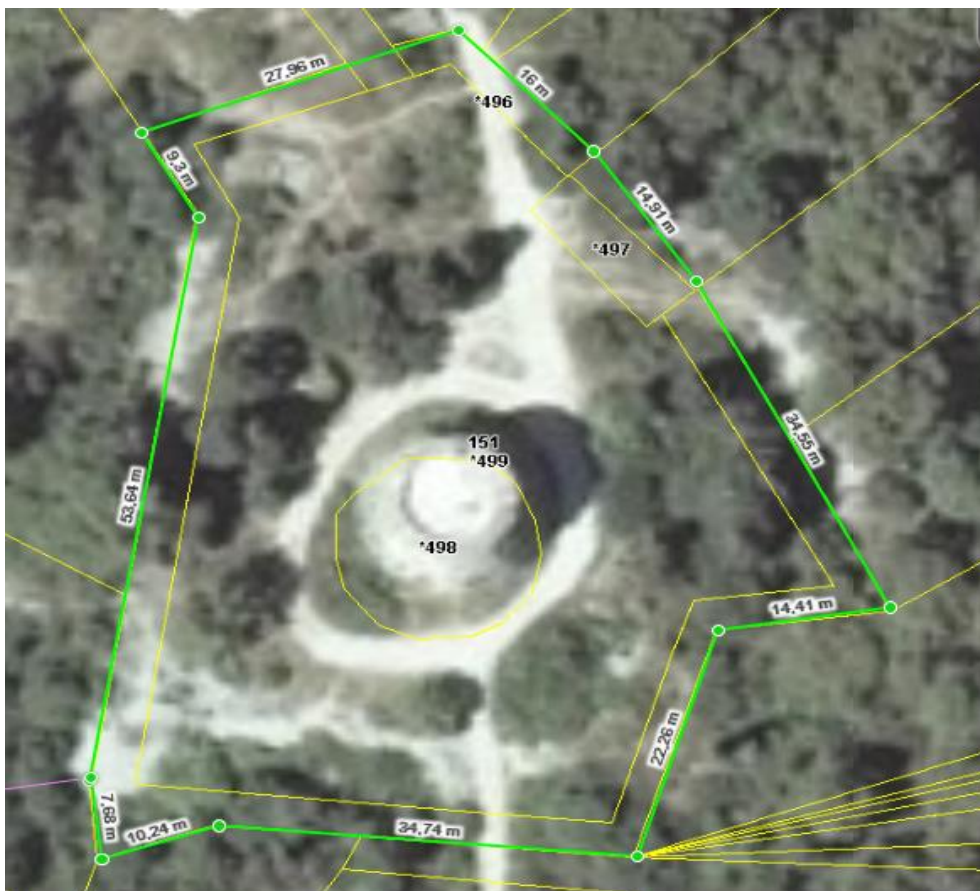
Približne dimenzije pojedinih dijelova bedema

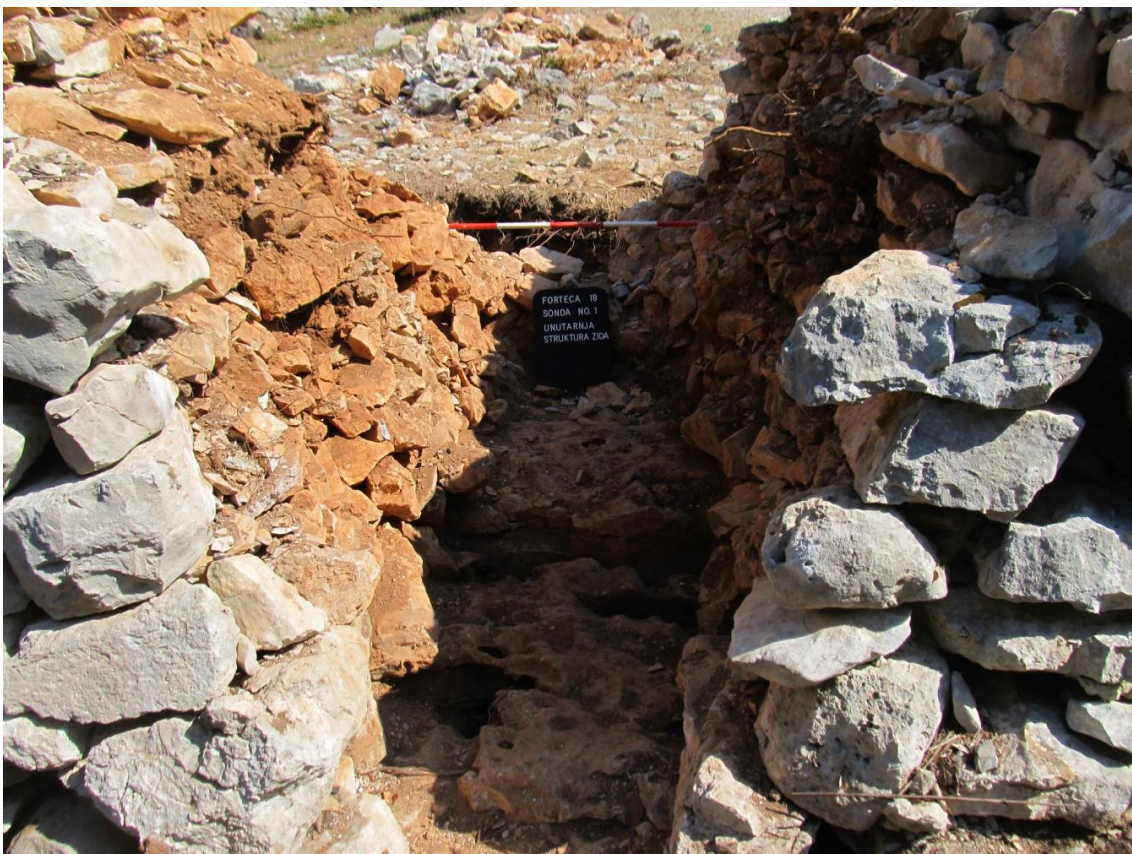
Presjek kroz južni bedem (pogled s juga)

Na mjestu pretpostavljenog **unutarnjeg lica bedema** napravljena je sonda oblika rova dimenzija: (dužina 260 cm, širina 60 cm, dubina 80 cm) koja je jasno pokazala da je lice bedema građeno od

nepravilnih gromada lokalnog vapnenca s time da je najdonji red (za koji su birane nešto veće gromade) položen gotovo neposredno na živac.

Cijelom dužinom te sonde, na dubini od 45 cm, evidentirana je kompaktna podnica debljine 4 cm napravljena od vapna miješanog s manjom količinom sitno lomljenih kamenčića (ne s morskim žalom). Konstatirano je da se podnica nastavlja u tri profila, ali ne i ispod bedema s kojim se samo dodiruje. Stratigrafska situacija, ali i u jednom redu kamenja sačuvani dijelovi okolnih zidova upućuju na to da je podnica pripadala većoj prostoriji unutar utvrde sagrađenoj u vrijeme gradnje same utvrde ili nešto kasnije. Tijekom iskapanja ta podnica je dijelom probijena kako bi se otkrio temelj i lice bedema.

Vanjsko lice bedema u Sondi 1 čini grubo posložen neobrađeni vapnenac promjera 20 do 50 cm. Nema tendencije prema vodoravnom uslojavanju. Debljina zida se sužava prema gornjem dijelu (u presjeku bedem ima oblik trapeza), što je uvjetovano fortifikacijskim razlozima.

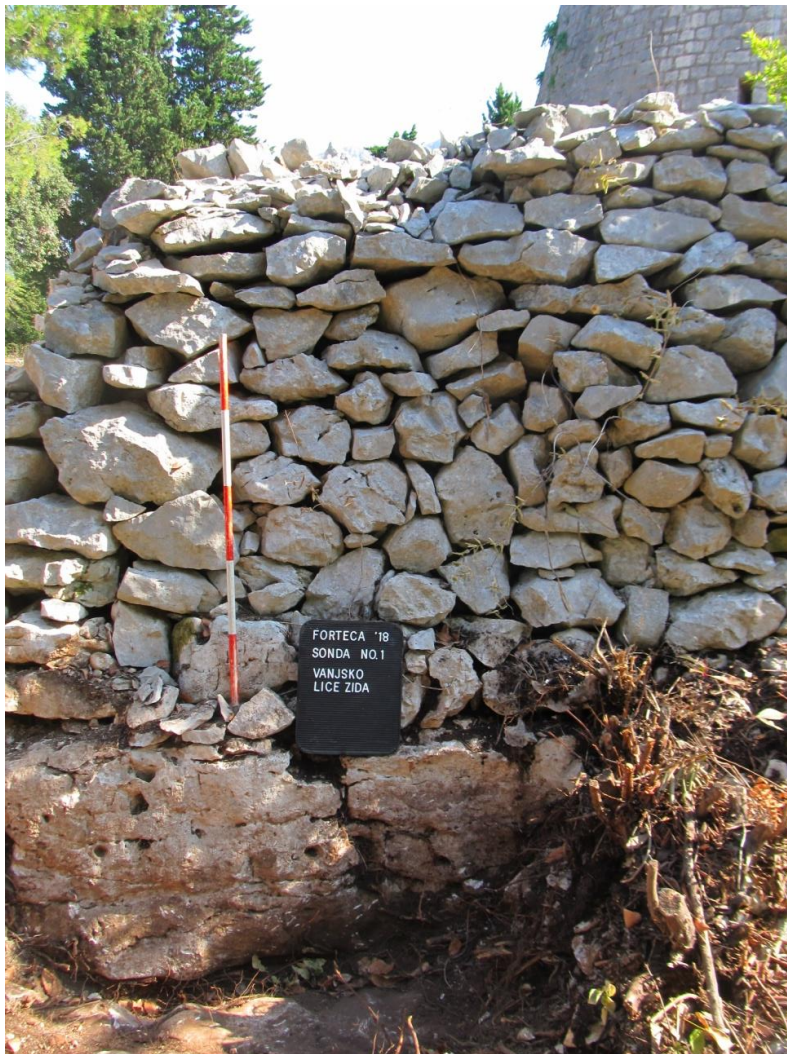
Vanjski lice južnog zida (pločasta matična stijena, okomita matična stijena i suhozid)

Na istraženom vanjskom potezu bedema uočeno je da je na tom mjestu živa stijena dosta visoko (u današnjoj razini tla, a nekada oko metra iznad). Blok okomite matične stijene, s gornje strane zaravnjene, olakšao je gradnju bedema (odnosno, položaj i oblik matične stijene je razlog zašto je baš na tom mjestu sagrađeno vanjsko lice bedema).

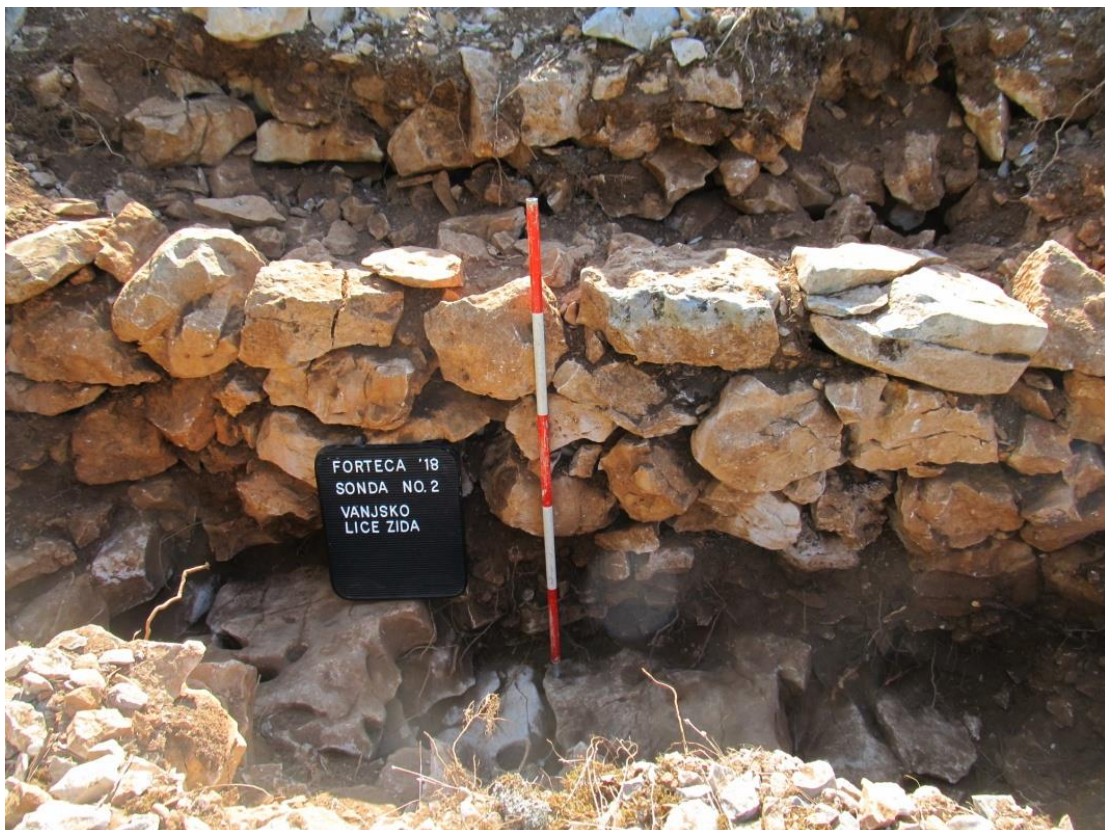
Sondiranje je obavljeno usporedo s prednjim i stražnjim licem bedema i to do matične stijene kako bi postali vidljivi temeljni redovi kamenja s unutrašnje i vanjske strane zida. U oba slučaja zid nije oslonjen na živac nego je s unutrašnje strane položen na mješavinu nabijene crvenice i sitnog kamenja 10-20 pa i do 40 cm iznad, a s vanjske strane svega 10ak cm iznad gotovo vodoravne pločaste matične stijene.

Sonda uz vanjsko lice bedema: dužina 250 cm, širina 60 cm, dubina 100 cm)

Izgled oba lica je izrazito rustičan posebno ono vanjske koje ima izgled slabije građenog suhozida. Ispuna zida je standardna i sastoji se od manjeg nepravilnog kamenja, iznad suhozida je sloj u novije vrijeme nataloženog humusa.

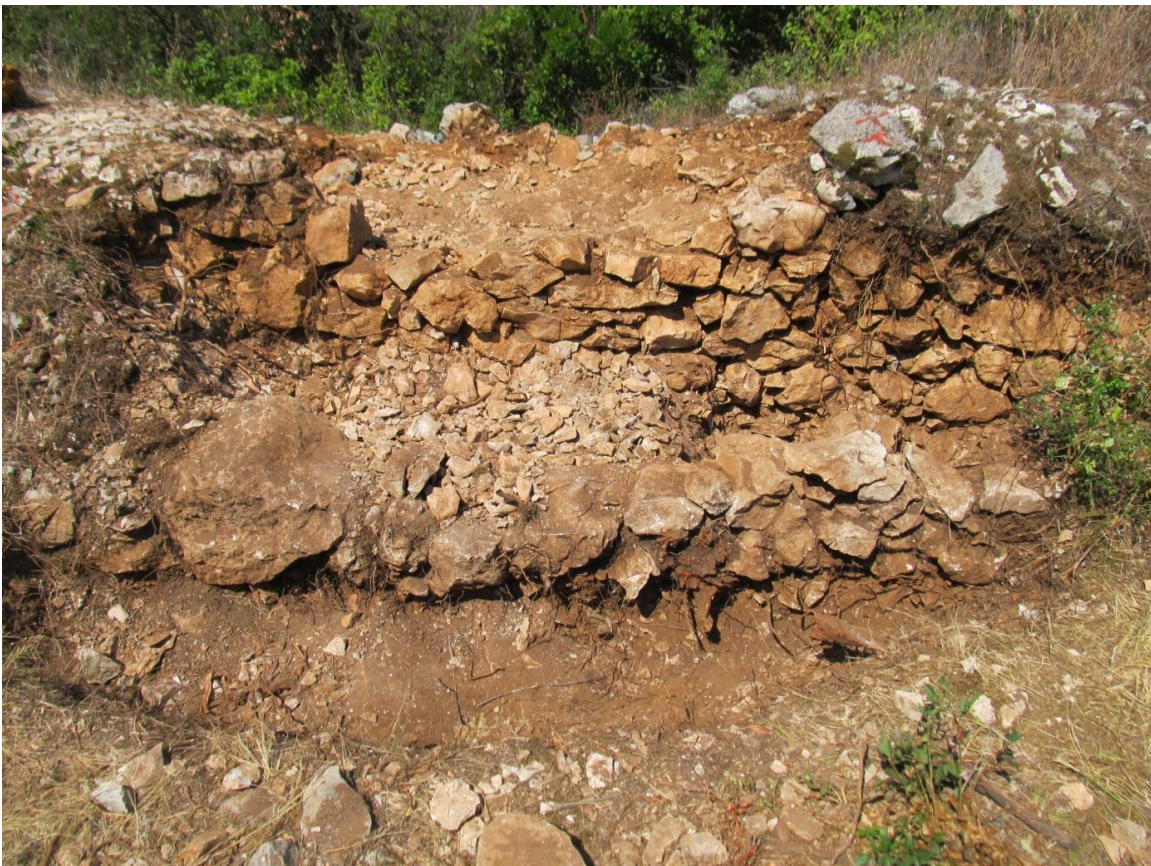
Oko metra paralelno s unutrašnjim licem je recentno građen suhozid, dio nepoznatog objekta ili način da se smanji pad terena u smjeru zapada.

Sonda 2 (unutrašnja strana), vidi se unutrašnje lice bedema ispred kojeg je sagrađen suhozid

Sonda ispred unutarnjeg lica ima dimenzije: dužina 150 cm, širina 60 cm, dubina 140 cm

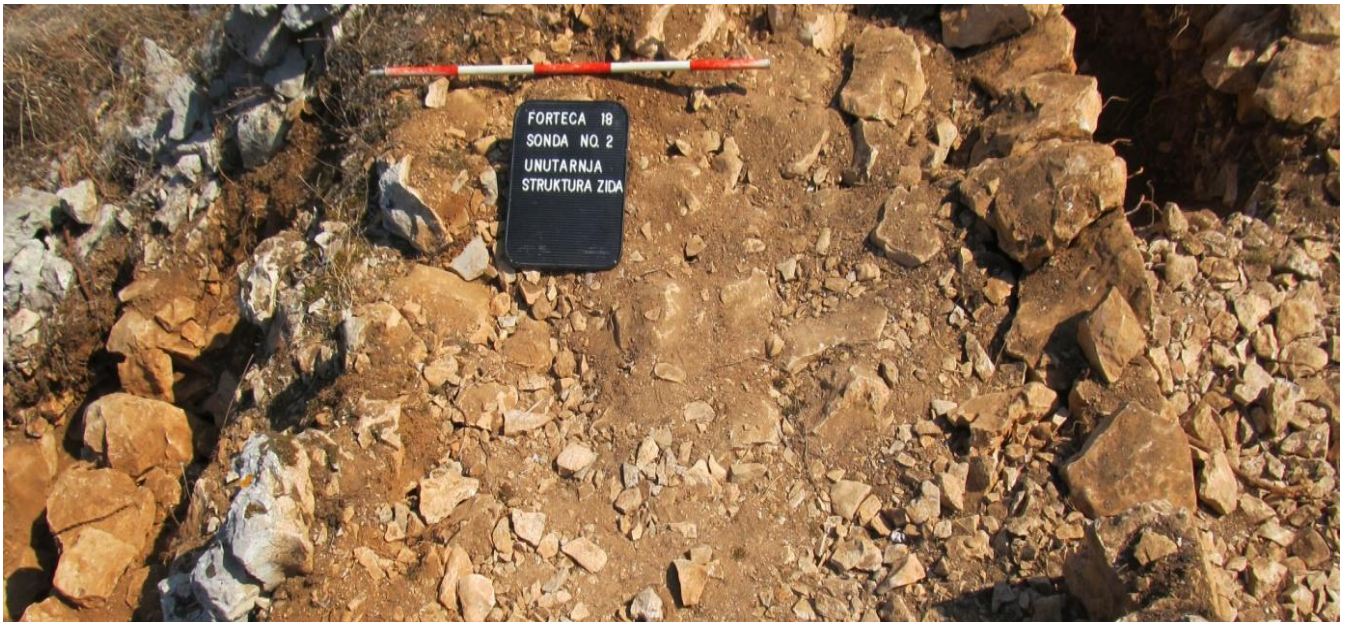
Struktura zapadnog (suho)zida

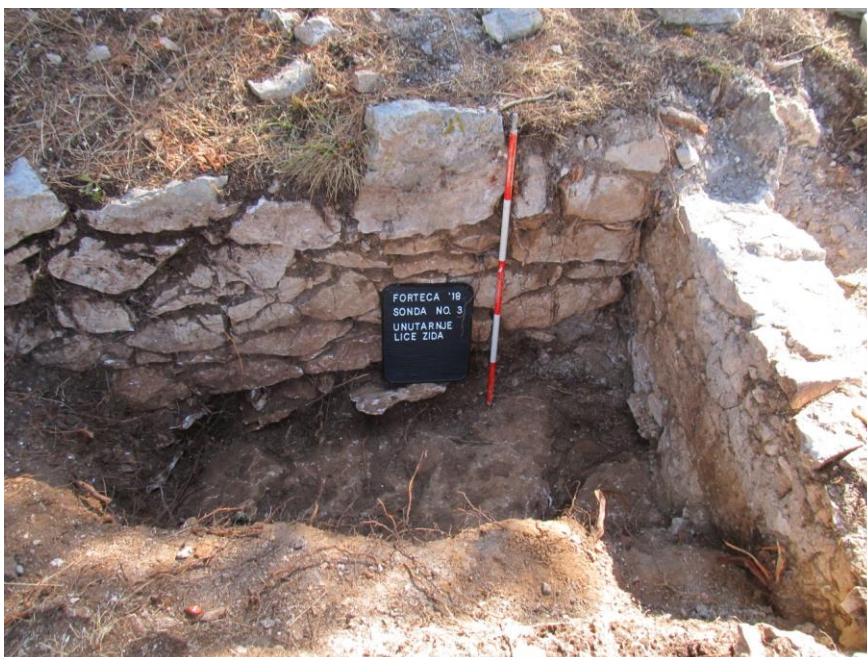
Sonda na unutarnjem licu bedema dimenzije: dužina 150 cm, širina 60 cm, dubina 80 cm

U promatranoj sondi unutrašnje lice prvobitnog (ili u nekom razdoblju adaptiranog?) bedema građeno je u tehnici suhozida, ali se primjećuje i težnja ka vodoravnoj slojevitosti neobrađenog kamenja. Suhozidni "bedem" je na ovom mjestu nešto bolje kvalitete nego na ostalim dijelovima utvrde. Naslanja se na dvadesetak centimetara deo sloj crvenice miješane sa sitnim nepravilnim kamenjem koji se nalazi neposredno na pločastoj matičnoj stijeni.

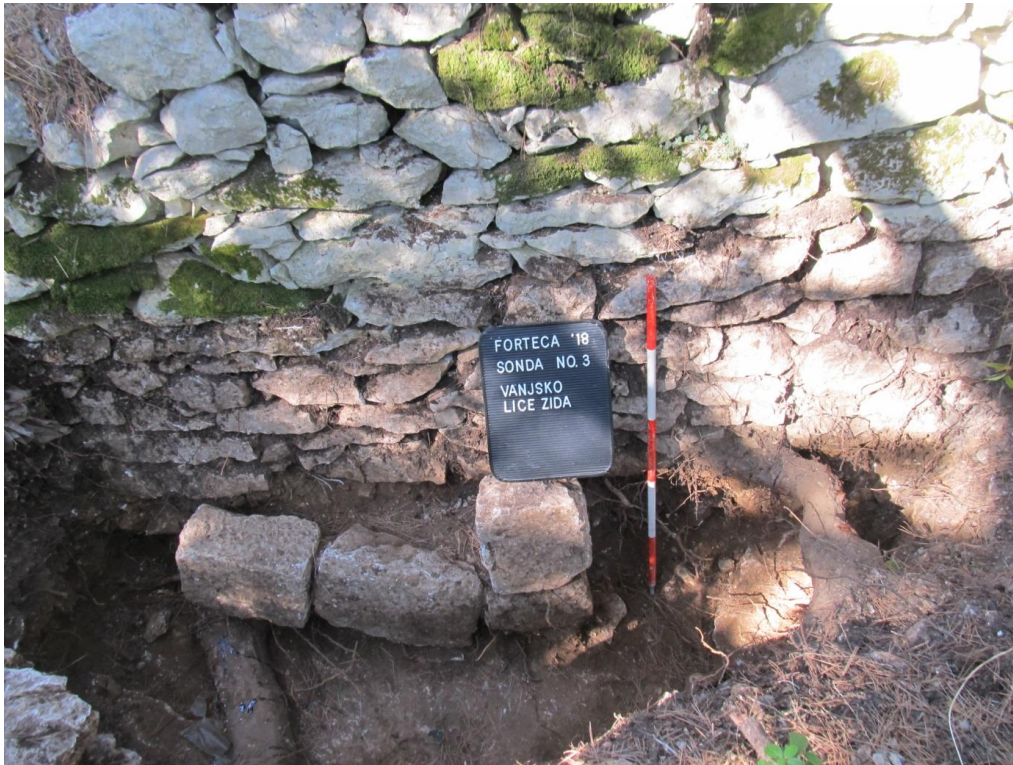
Ulazna vrata: širina 340 cm, debljina lijevog bedema kod vrata (pogled s vanjske strane prema unutra), 260 cm te debljina desnog bedema 480 cm.

Petnaestak metara dugoj katnici (kat. br. 497), vidljivoj na katastarskoj mapi, ali i na fotografijama nastalim između dva svjetska rata, naslonjenoj i dijelom uvučenoj u bedem, u dužini od 2,5 metra je otkriven dio bočnog zida (S-J) u čijoj se gradnji obilno koristila vapnena žbuka. Debljina bočnog zida je znatno manja od onih na prednjoj i stražnjoj strani objekta te iznosi 30 cm. Debljina sjevernog zida zgrade (onog u bedemu) je oko 65 cm, a onaj južni je nešto tanji, oko 56 cm.

Zid koji ima funkciju sjevernog zida katnice se nastavlja dalje u smjeru ulaza u utvrdu i to gotovo do samog ulaza (na fotografiji je taj zid označen kao „Zid unutar SI bedema“), ali i u suprotnom pravcu. Taj je zid vidljiv na vrhu bedema, na njegovoj sredini (2,2 m od vanjskog lica).

Postavlja se pitanje koji je od dva unutarnja zida onaj izvorni. Onaj kvalitetnije napravljen suhozid koji se nalazi na 2,2 m od vanjskog lica, a koji je ujedno i sjeverni (vapnom povezan) zid vojarne, ili zid koji se na terenu pokazuje kao vanjsko suhozidno lice bedema? Gornja fotografija ukazuje da je zid vojarne stariji pa je sasvim moguće da je bedem utvrde na tom potezu deo samo 2,2 metra, a da je "dodatak" napravljen prije stotinjak godina u vrijeme širenja ulaza i pokušaja obnove bedema.

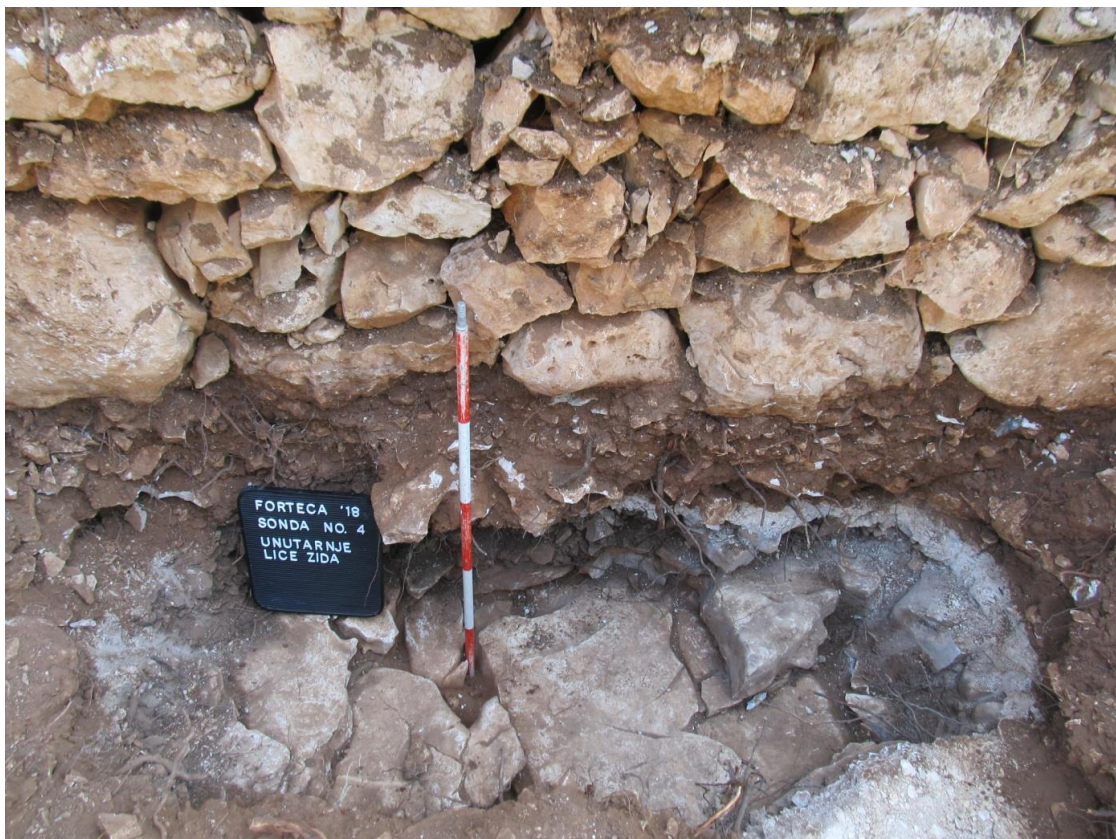
Nakon čišćenja sonde iskopane usporedo s pretpostavljenim unutrašnjim licem bedema konstatirano je da se sastoji od slijedećih slojeva:

0 - Matična stijena od pločastog vapnenca se nalazi na dubini od samo 70 cm ispod današnje razine tla,

1 - Na živcu se nalazi tridesetak centimetara smeđe zemlje miješane s 50% kamenja do veličine šake. Taj sloj je rastresitog karaktera i cijelom dužinom sonde nosi svojevrsnu podnicu od vapna miješanog sa sitnim morskim šljunkom. Podnica (nepoznatog objekta) se na sve četiri strane nastavlja u profilu (tj zavlaci se ispod pretpostavljenog bedema). Podnica počinje na 30 cm od matične stijene. Njena debljina je do 10 cm.

2 - Naredni sloj čini crvenica (svjetlija od donjeg sloja) miješana sa sitnim kamenčićima, ali i s kamenjem dužine do 20ak centimetara

3 - Dno suhozida (samo njegov najdonji sloj) čini fino složeno krupno bunjirano kamenje promjera preko pola metra (donekle nalik licu prapovijesnog bedema). Na tim krupnim bunjama je preko metra običnog suhozida. Suhozid počinje na 70 cm od matične stijene.

Sonda 4 na unutarnjem licu SI bedema: dužina 180 cm, širina 60 cm, dubina: 70 cm

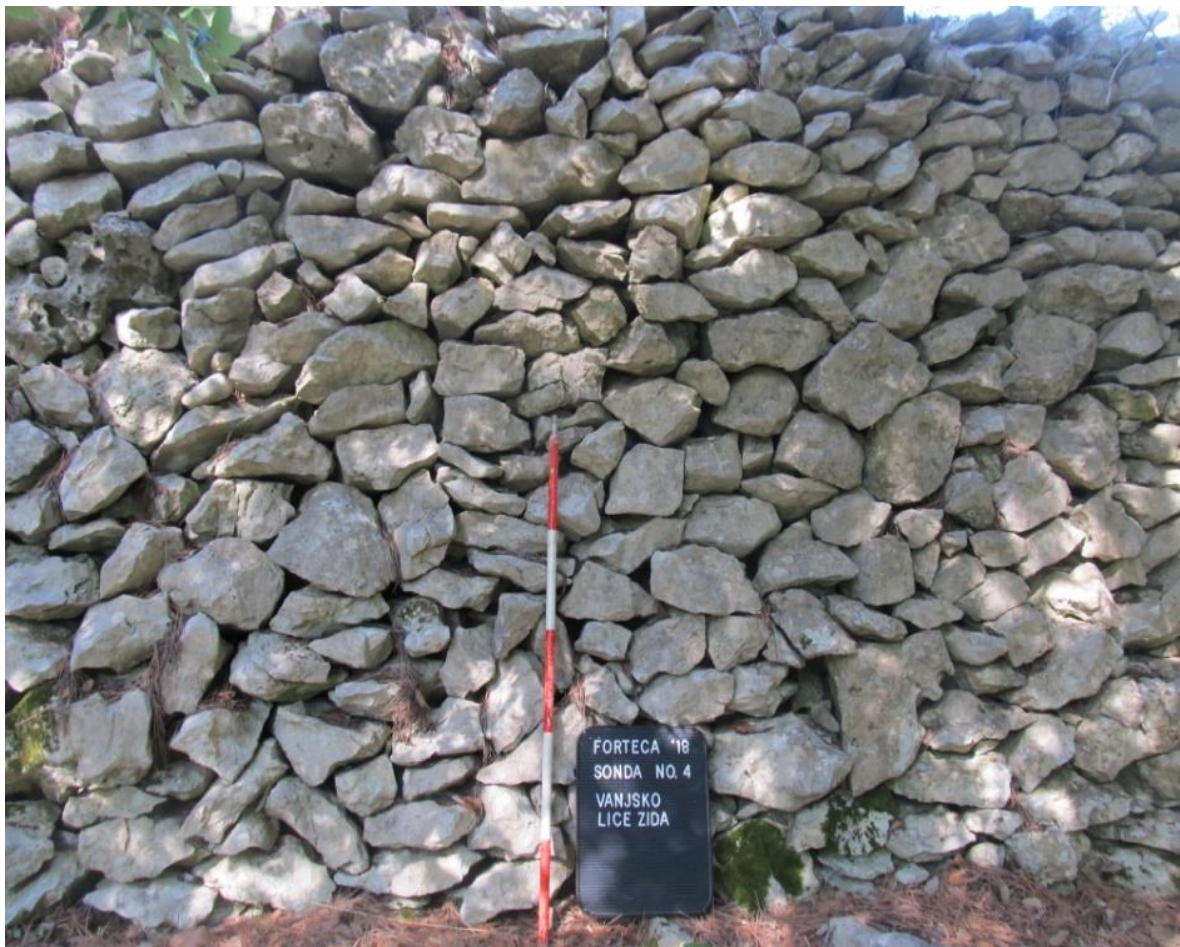
Vanjsko lice bedema u visini Sonde 4 nije istraženo/očišćeno. Razlog tome je njegova visina od oko 2 metra i izgled koji ni u čemu ne odudara od brojnih korčulanskih suhozida. Osim na fotografiji prikazanog dobro sačuvanog segmenta vanjskog lica sjeveroistočnog bedema primjetno je njegovo mjestimično urušavanje, odnosno potezi kod kojih je statika zida krajnje narušena.

Posebno je loša situacija s najsjevernijom točkom tog bedema (spoj s istočnim potezom). Na mjestu njihovog šiljastog bastionskog završetka danas se nalaze ruševine jednostavnog objekta površine petnaestak četvornih metara (bunkera, svinjca?) nekad prekrivenog danas razlomljenom betonskom dekom. U toj točki je zbog pada terena bedem morao biti viši i snažniji, ali zbog raznih destrukcija jedino ga je moguće pretpostaviti, a pravi odgovor mogu dati samo arheološka iskopavanja. Na fotografiji (Peručić - iz Arhivskog spremišta Korčula Lastovo) nastaloj nakon WWI jasno je vidljivo da su zidovi na toj točki, ali i na cijeloj istočnoj strani utvrde znatno urušeni.

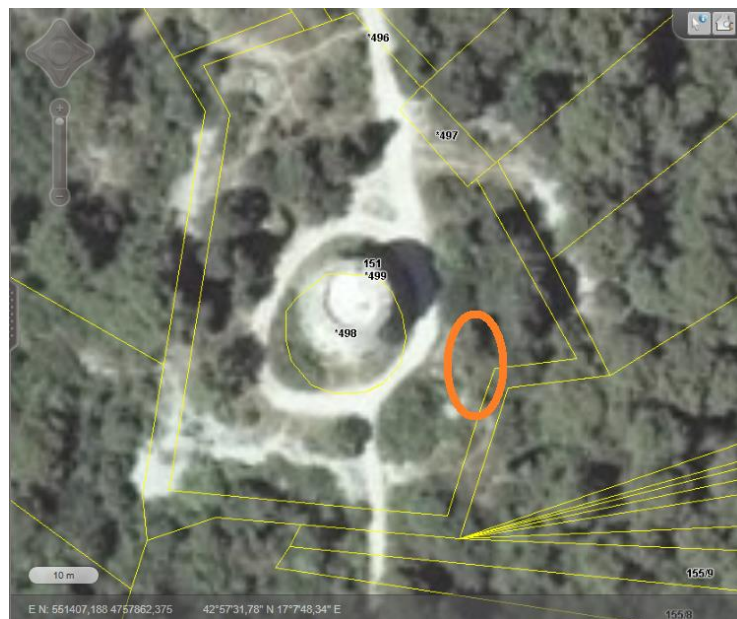
Približan položaj deponiranih ljudskih ostataka

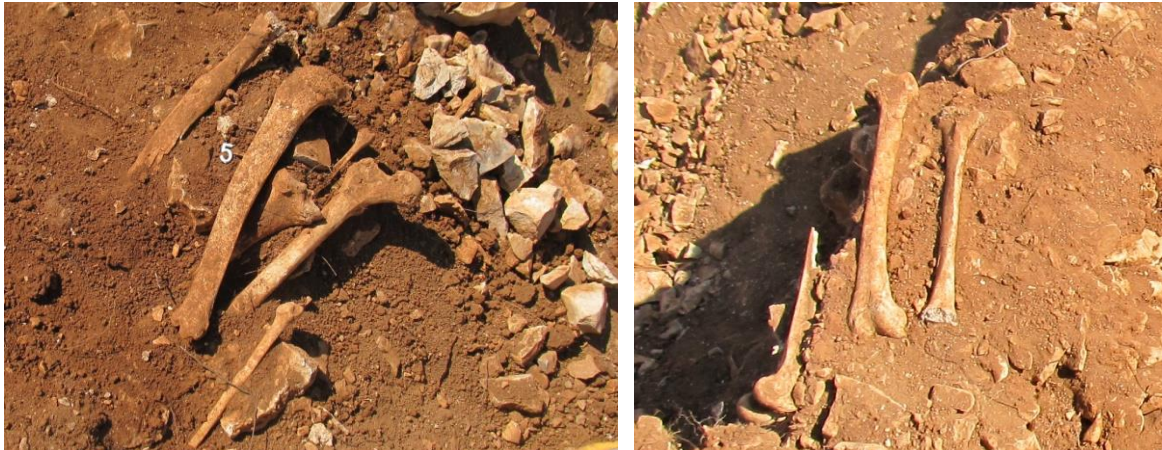
Opće stanje osteološkog materijala je vrlo slabo, na najmanji dodir se mrvi i pretvara u prah, a duge kosti su uglavnom nalažene bez zglobnih jabučica. Iskapan sediment je izrazito nehomogen i to ne samo zbog velikog udjela kamenja (što je sprječavalo regularno iskapanje i detaljan uvid u vodoravnu stratigrafiju) nego i zbog vjerojatnosti da je cjelokupan materijal na tom mjestu deponiran prije nekoliko desetljeća pa još uvijek nije došlo do njegovog homogeniziranja.

Neke od ljudskih dugih kostiju u sondi istočno od kule Forteca

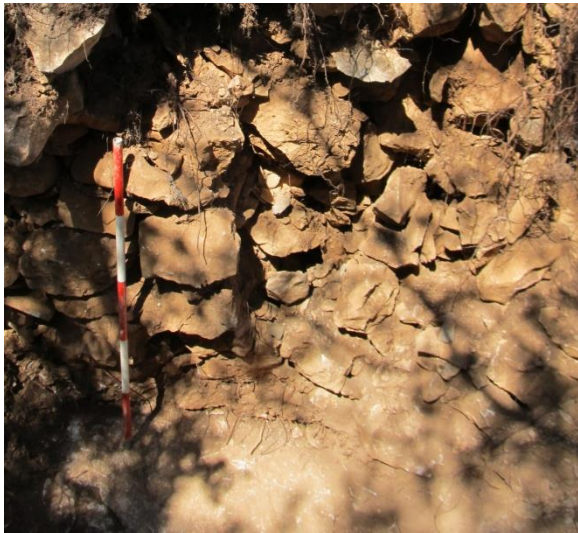
1. Usporedo s kraćim vidljivim potezom **vanjskog lica** zida iskopana je sonda oblika rova dužine 210 cm, širine 80 cm, a dosegnuta je dubina od 140 cm. Rezultati su ukazali slabo temeljenje na nasipu oko 20-40 cm iznad pločaste matične stijene. Zid je napravljen od lokalnog, neobrađenog vapnenca, dijelom i manjih dimenzija, a kvaliteta gradnje, posebno krajnje jednostavan način slaganja kamenja (donja slika, lijevo), ni u kom slučaju ne udovoljavaju kvaliteti gradnje na jednom fortifikacijskom objektu.

Vanjsko lice bedema

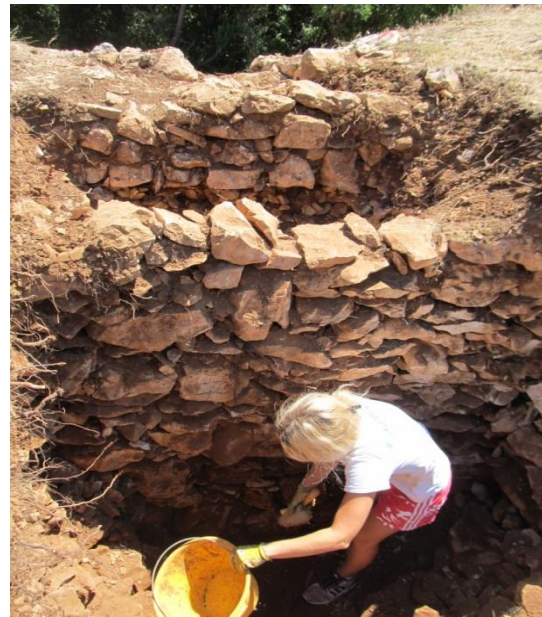
U prednjem planu unutrašnje lice bedema

3. Unutrašnje lice suhozidnog bedema otkriveno je nakon iskapanja sonde usporedne s njim. Ta je sonda praktički spojena s onom u kojoj su nalažene ljudske kosti. Neposredno uz bedem iskopan je rov dužine 210 cm, a širine 100. S iskapanjem se je stalo na dubini od 190 cm, odnosno na matičnoj stijeni na kojoj je oslonjen temelj unutrašnje strane lica zida.

Kvaliteta gradnje i ovog dijela "bedema" je daleko ispod očekivane pa pretpostavljamo da je približno na nekadašnjim temeljima u nekom novijem vremenu došlo do preslagivanja raspoloživog kamenja slabije kvalitete, a rezultat je tek blijeda kopija nekadašnjih zidina.
