## **PROJEKT SANACIJE BASTIONA SV. VLAHO**

*k. č. zgr. 496, 497, 498, 499*  
*i k. č. zem. 151, k.o. KORČULA*

*Split, srpanj, 2019. TD 209/19*

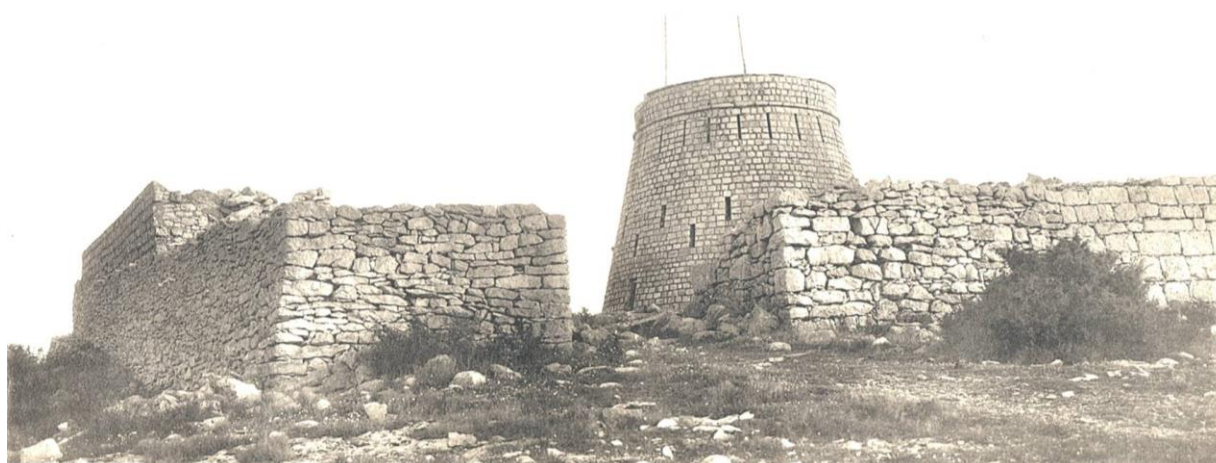
*Cirillo M. Iveković: fotografija objavljena u izdanju Dalmatiens Architektur Und Plastik, 1927.g.*

Vjerodostojnost u prikazu sjeveroistočnog zida u katastru iz 1831. godine potvrđena je na dvjema fotografijama s početka 20. stoljeća; onoj Ćirila Ivekovića, kao i onoj Peručića gdje se

jasno vidi kako je južni dio sjeveroistočnog zida izmaknut prema istoku u odnosu na os sjevernijeg dijela bedema. Položaj sjeverozapadnog bedema do danas je ostao nepromijenjen u odnosu na onaj s Ivekovićeve fotografije.

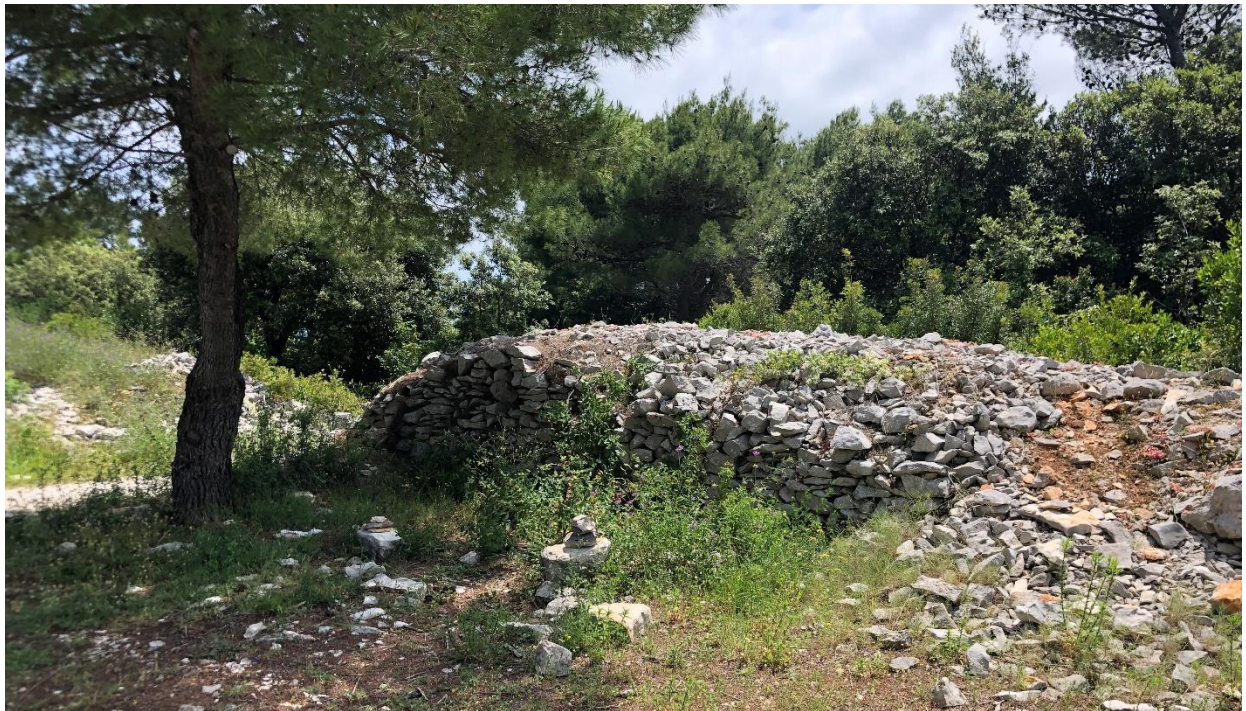
Južni bedem čini oko 35 metara dug, ravan, gotovo u smjeru istok-zapad položen suhozid, čiji je kontinuitet prekinut naknadnim otvaranjem prolaza uz istočni bastion. Projektom sanacije bi se podigao suhozid u kontinuitetu, a prolaz sazidao. U izvornom je stanju južni zid povezivao dva manja bastiona čiji se položaj vidi na Austrijskom katastru, čiji se izvorni duktus jedva mjestimično nadzire. Projektom sanacije bi se južni bedem razgradio i podignuo od matične stijene (u današnjoj razini tla) sužavajući se prema gornjem dijelu kako je prikazano u presjeku 2-2 u visini od 2,2 metra u odnosu na kotu tla vanjskog lica zida. U istoj bi se visini obnovila i oba ugaona bastiona prema rektificiranom nacrtu iz austrijskog katastra. Prilikom razgradnje urušenog materijala sjeverno od zapadnog bastiona, tlocrtno bi sanirala prostorija koja se nalazi uz sami bedem i to na način da se konzerviraju svi sačuvani ostaci zida. Ukoliko se tijekom čišćenja od urušenog materijala pronađu izvorni dijelovi zida prostorije, oni bi se također konzervirali, odnosno djelomično rekonstruirali ovisno o količini sačuvanih dijelova.

*Segment južnog bedema uz prilaz*

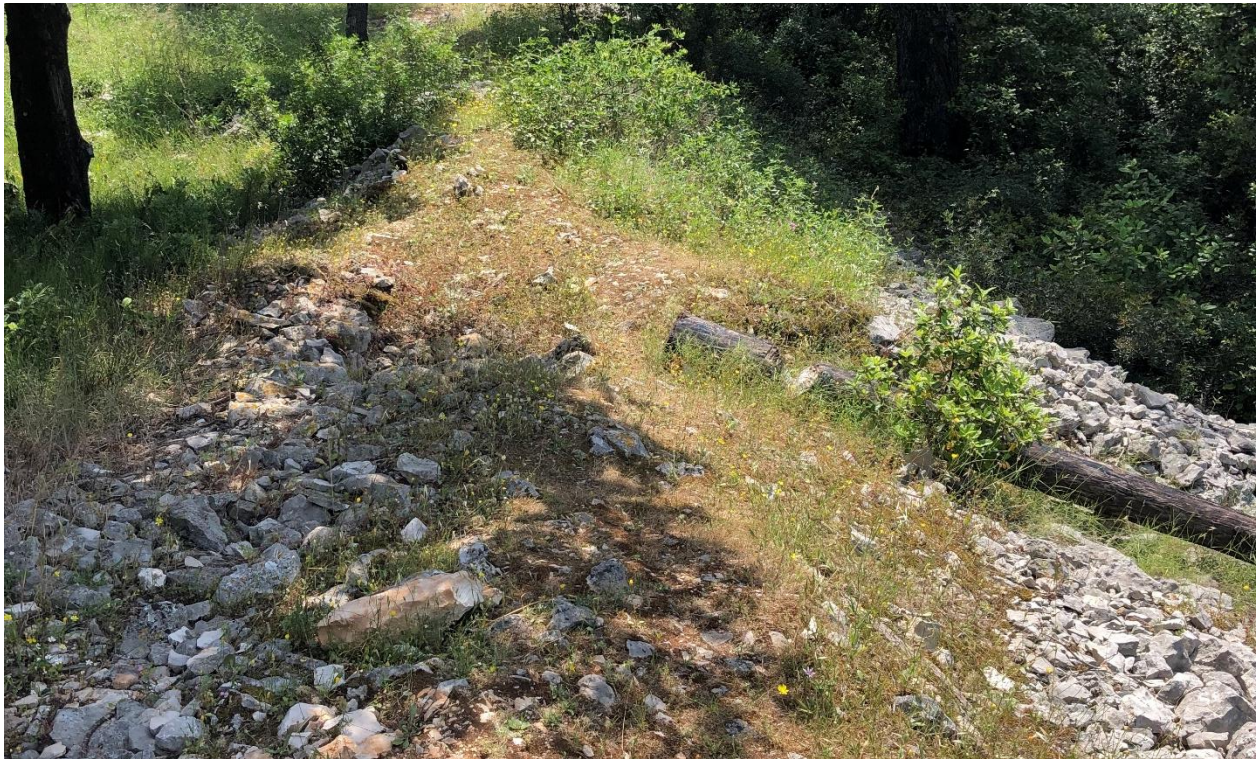
Zapadni bedem, izuzetno je slabo očuvan skoro linearni suhozid, dužine 54 metara i debljine oko 2,8 metra. Njegova sačuvana visina varira, ali u prosjeku ona iznosi oko 1 metar. Izgled temelja u istraženoj sondi sugerira da vanjsko lice bedema treba u cijeloj dužini razgraditi i ponovno sagraditi, dok iskapanje unutarnjeg lica nije potrebno. Projektom sanacije bi se bedem razgradio i dogradio u visini od 2,2 metra u odnosu na kotu tla vanjskog lica zida (nakon čišćenja kamenog nasipa podno bedema), što bi iznosilo u prosjeku oko 0,7 m dogradnje na današnji zid. Recentni suhozid koji na oko metar udaljenosti teče usporedno s bedemom nije potrebno obnavljati.

*Segment zapadnog bedema*

U uglu kojeg zatvaraju zapadni i sjeverozapadni bedem te usporedo s ovim drugim naziru se dijelovi arhitekture koju za sada nije moguće precizno locirati ni vremenski odrediti. Na tom je segmentu prilikom uređenja platoa potrebno izvršiti temeljita arheološka istraživanja.

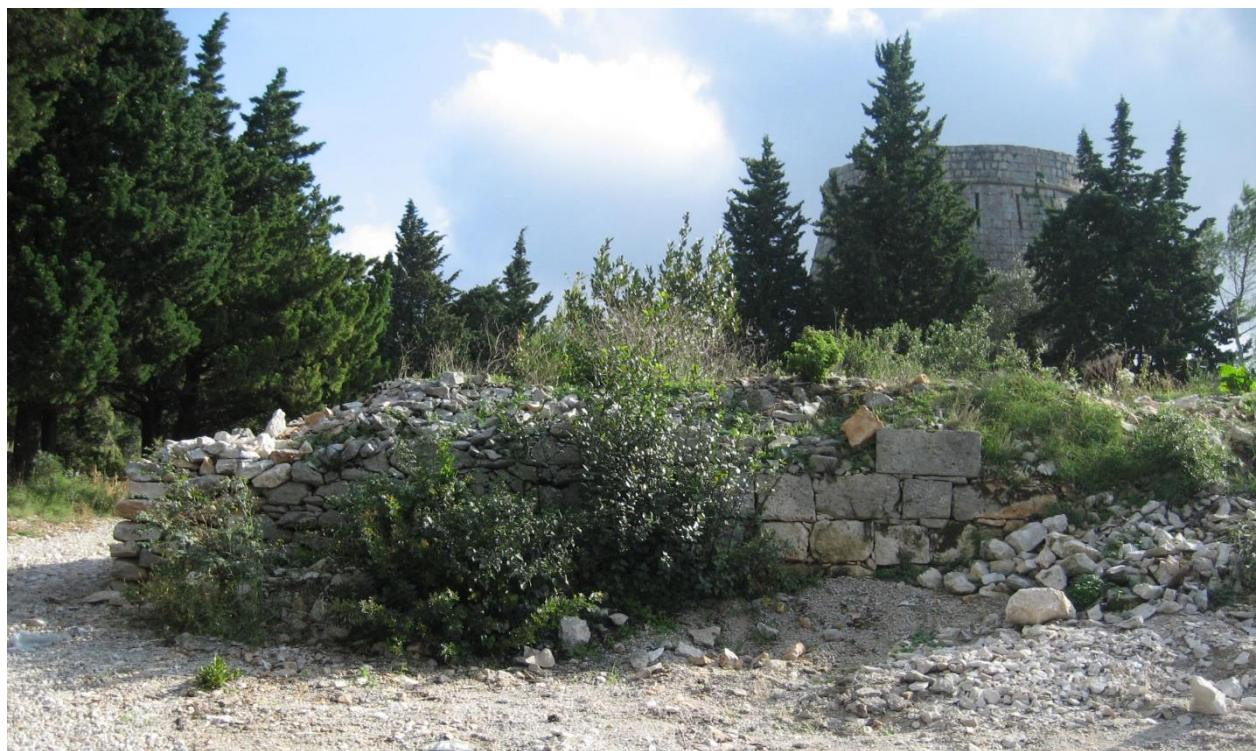
Sjeverozapadni bedem dužine je 28 metara i širine oko 3 metra, pretpostavljene sačuvane visine nešto veće od jednog metra. Vanjsko lice zida uglavnom je urušeno, osim segmenta uz ulaz na istoku. Unutarnje lice sjeverozapadnog bedema jedva da se nazire, a njegova visina ne prelazi jedan metar. Položaj sjevernog bedema ostao je nepromijenjen u odnosu na onaj s Ivekovićeve fotografije, netom prije čega je temeljito rekonstruiran, gdje je vidljiv već spomenut segment od klesanaca znatno većih dimenzija od ostatka suhozida. Bedem se vremenom urušio, na mjestima i do 1 m te ga je većim dijelom potrebno u potpunosti razgraditi i rekonstruirati do visine 2,35m u odnosu na kotu tla vanjskog lica zida, što je pretpostavljena visina s Ivekovićeve fotografije. Ulaz će se također sanirati po današnjim gabaritima (unatoč tome što se na austrijskom katastru radi o nešto skromnijoj širini ulaza).

*Segment sjeverozapadnog bedema uz ulaz*

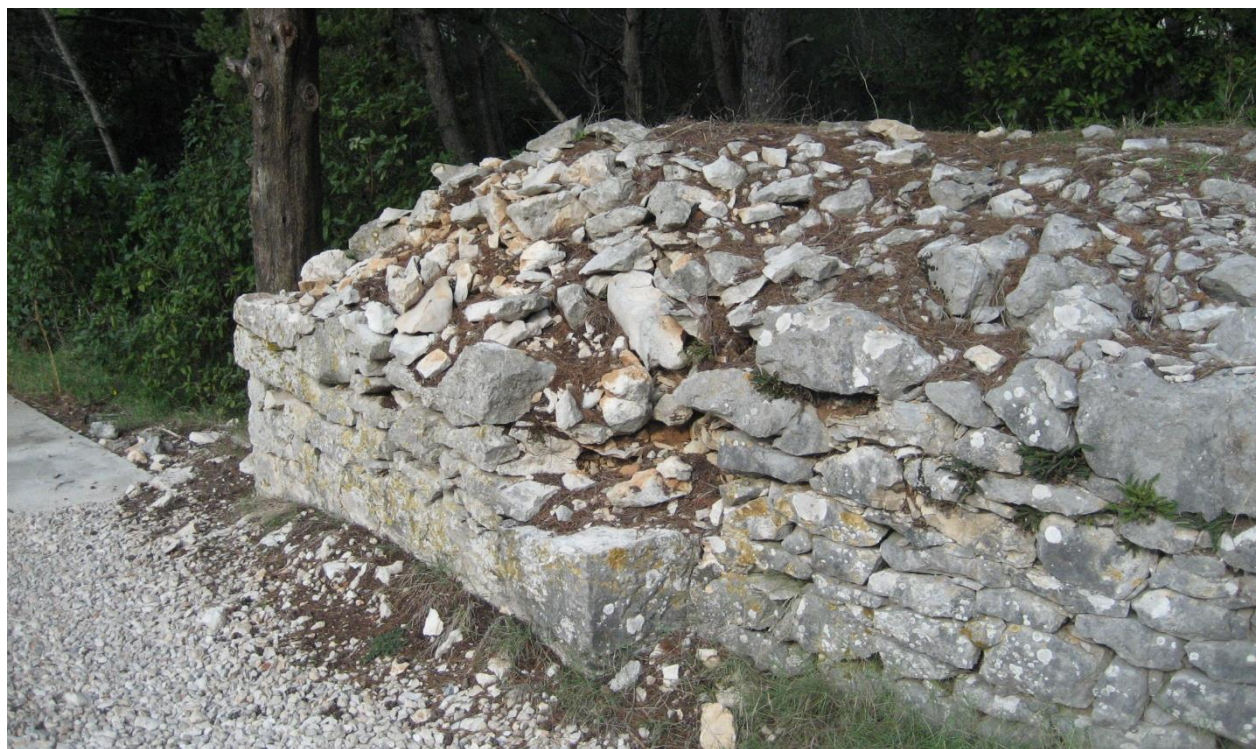
Tridesetak metara istočnog bedema od njegovog sjevernog ugla najbolje je sačuvan, iako naknadno obnovljen, potez bedema na tvrđavi sv. Vlaha. Visina bedema iznosi 2,5 m, presjek bedema je trapezaste forme s užom gornjom stranicom. Zbog pada terena unutarnje lice je barem metar niže, a po kvaliteti gradnje je slično onom vanjskom.

*Sjeverni ugao sjeveroistočnog bedema*

Peručićeva fotografija nam može potvrditi da je istočni dio sjeverozapadnog bedema, kao i sjeverni dio sjeveroistočnog bedema obnovljen prije nekih stotinjak godina. Obnova je obavljena na način da je suhozid temeljito razgrađen te ponovno sagrađen u gabaritima približnim izvornim. Iz toga razloga se na tom segmentu očekuju minimalni radovi. Potrebno je očistiti središnji dio bedema, odnosno gornjih desetak centimetara humusa te učvrstiti (odnosno podignuti) najgornji red kamenja na vanjskom i unutarnjem licu u visini od 2,5 m u odnosu na kotu tla vanjskog lica zida.

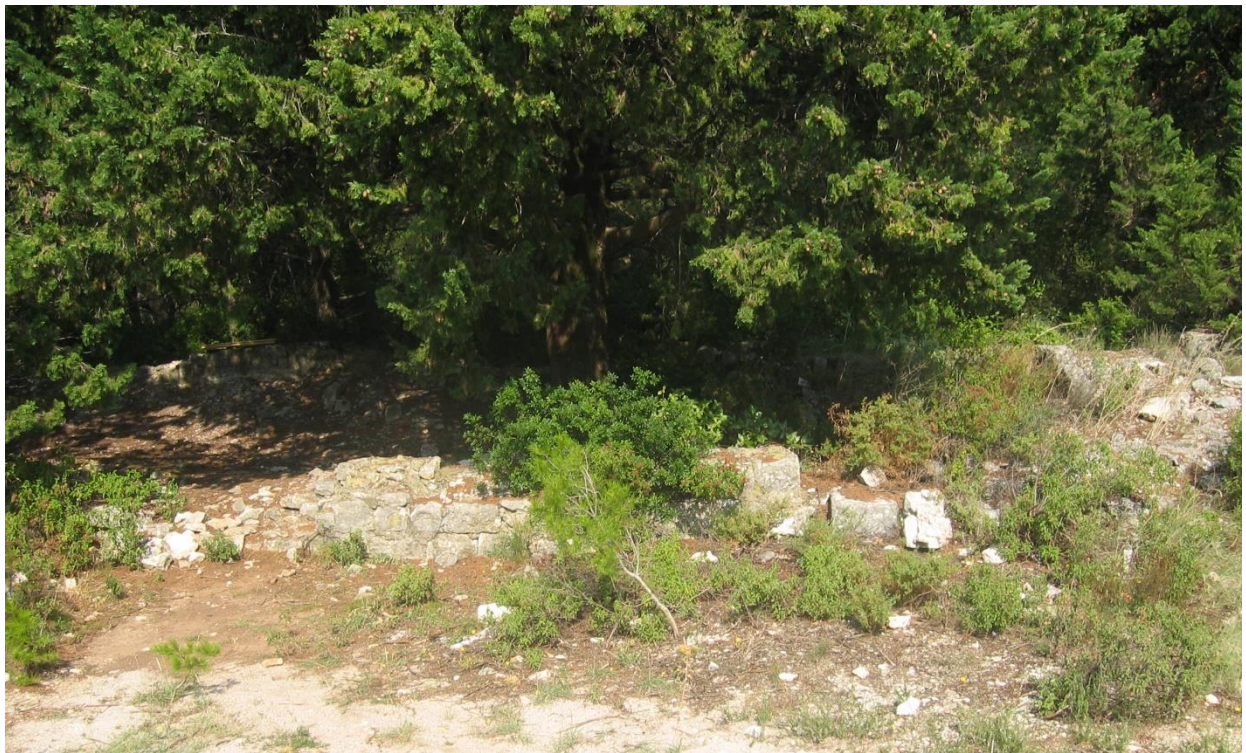
*Ostaci zidova vojnog objekta uz sjeveroistočni bedem*

Nekad dio utvrde, objekt s unutarnje strane istočnog bedema pratimo još od austrijskog katastra gdje je naznačen na istom položaju, a vidimo ga sačuvanog u visini od preko 3 metra na obje fotografije iz prošlog stoljeća. Prilikom sanacije bedema, temeljne zidove objekta je potrebno očistiti i konzervirati, a objekt iskopati do dubine izvorne podnice. Na mjestima gdje nedostaje učvrstiti vrh zida redom priklesanog kamena, sredinu zida ispuniti lomljenim kamenom i mortom, a završnu plohu zida premazati vapnenim mortom.

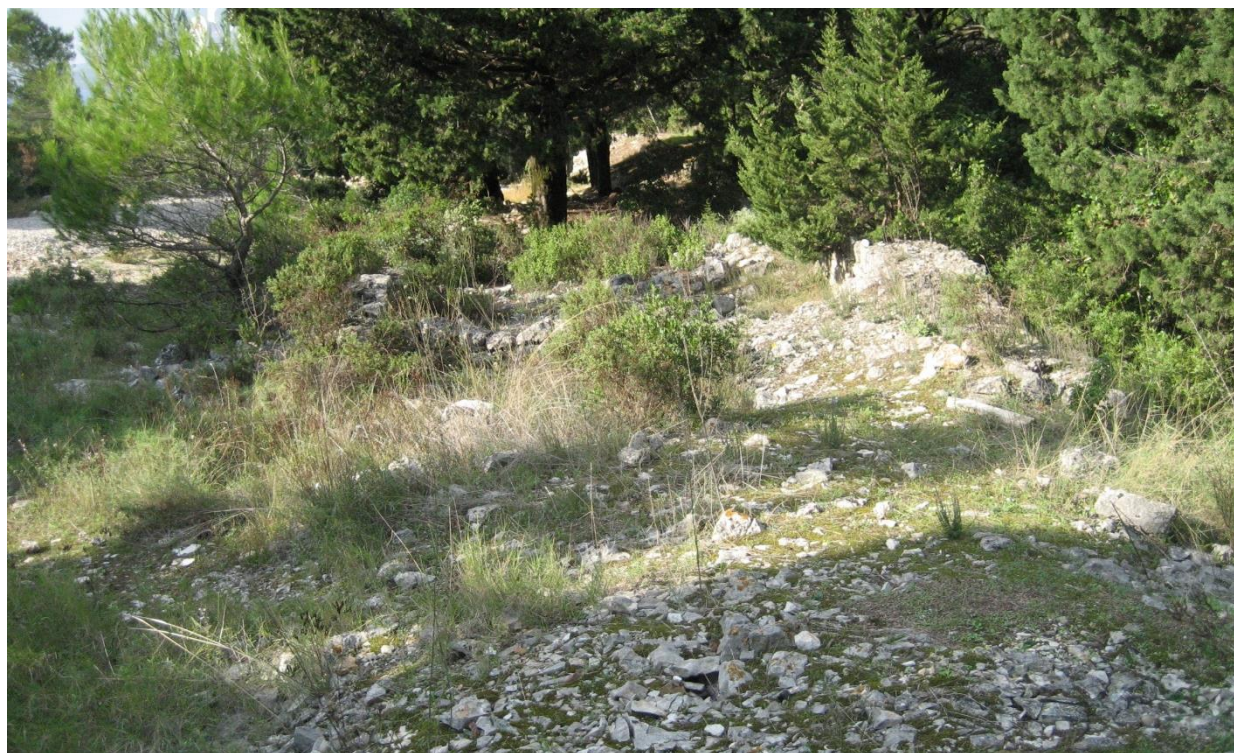
*Istočni potez sjeveroistočnog bedema*

Preostalih 50-ak metara sjeveroistočnog bedema nisu bili rekonstruirani pa su u dosta lošem stanju, što je isto vidljivo na Peručićевой fotografiji od prije gotovo 100 godina. Uočava se da je tijekom prošlosti na njima više puta intervenirano, a retifikacijom austrijskog katastra vidljivo je da je bedem dislociran nekoliko metara zapadno od izvornog, što potvrđuju i fotografije s početka 20.stoljeća. Uz unutarnje lice vanjskog bedema širine 2,9 m, građeni su tanji suhozidi čija je visina prosječno metar, širine nešto veće od metra pa bedem na tom dijelu doseže širinu od oko 4m. Projektom sanacije bi se bedem razgradio i dogradio u visini od 2,2 metra u odnosu na kotu tla vanjskog lica zida (nakon čišćenja kamenog nasipa podno bedema), što bi iznosilo u prosjeku oko 0,7 m dogradnje na današnji zid. Niži suhozid uz unutarnje lice koji teče usporedno s bedemom nakon razgradnje se neće dograđivati.

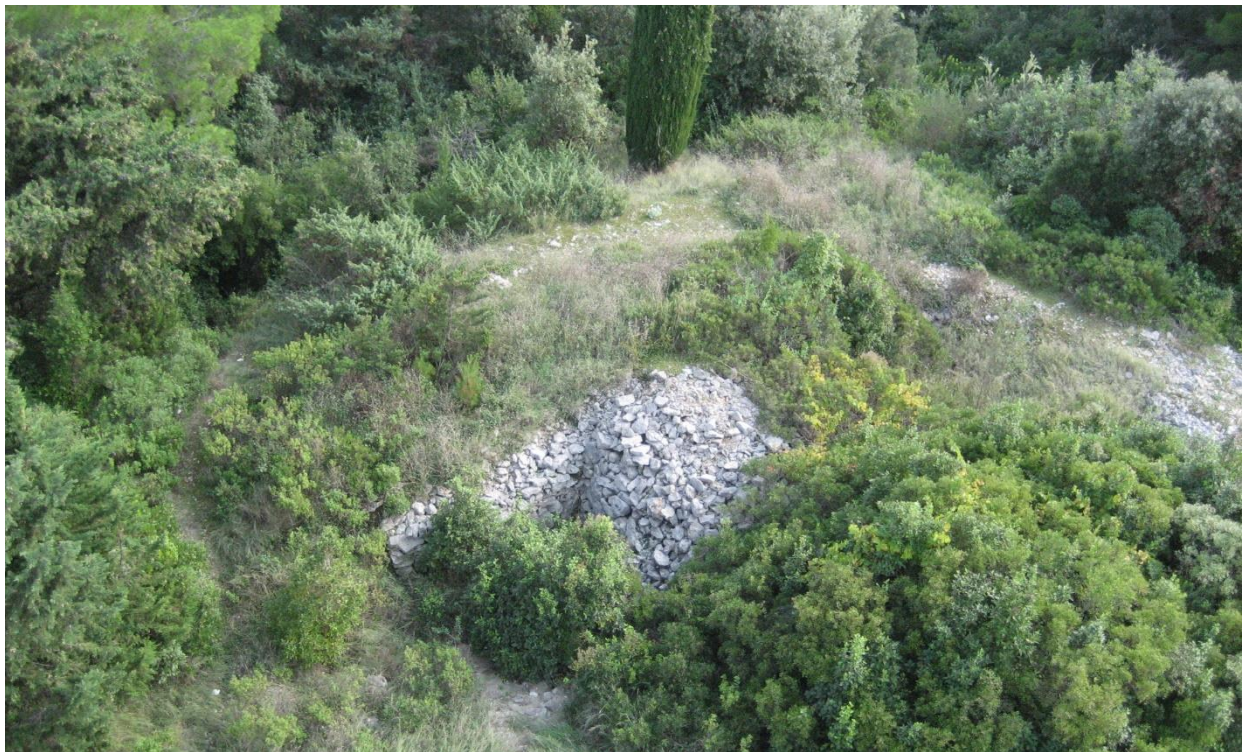
*Jugoistočni bedem*

Istočni bedem sastoji se od dva poteza, onog sjevernijeg dužine 15ak metara, i onog južnijeg dužine oko 22m. On je većim svojim dijelom urušen, ponajviše zbog strmine na njegovoj vanjskoj (istočnoj strani). Iz istog ga je razloga projektom sanacije potrebno razgraditi i dograditi u visini od 2,4 m u odnosu na kotu tla vanjskog lica zida (nakon čišćenja kamenog nasipa podno bedema), što bi iznosilo u prosjeku oko 0,7 m dogradnje na današnji zid. Za sada, dok nije u potpunosti istražen, nije moguće točno odrediti stupanj njegove rekonstrukcije. Jedna od mogućnosti obnove može biti prema rektificiranom nacrtu M. Katzenbergera, o čemu će se odlučiti nakon provedenog čišćenja.
