# FORTECA – PRIJEDLOZI ZA DALJNJI RAD

Voditelj istraživanja na Forteci u ljeto 2018.

Dr sc Dinko Radić, arheolog

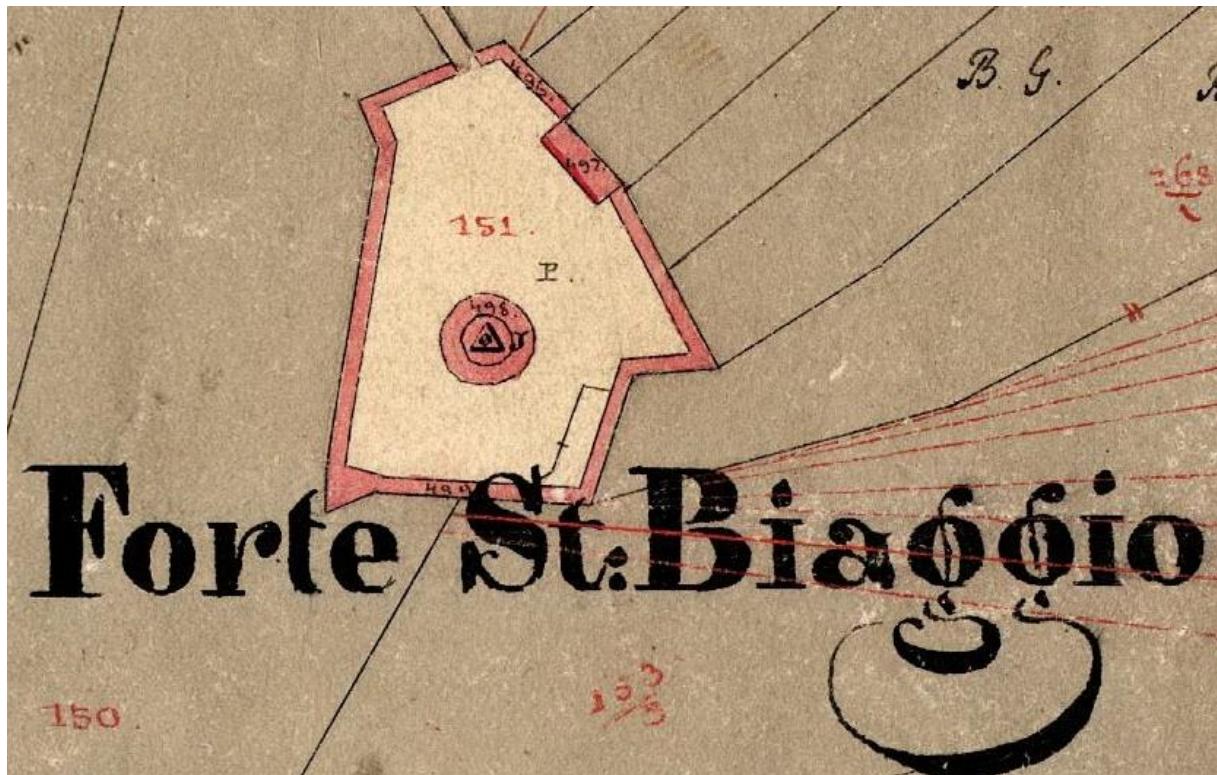
Dokument koji pruža najviše podataka za buduće uređenje Utvrde sv Vlaha je J. Riegelova veduta grada Korčule iz 1853. Na crtežu se dobro vidi položaj i izgled ulaznih vrata, kao i visina bedema (približno visina vrata + jedan metar = 3 metra).
